Dossier Technique Immobilier

Numéro de dossier : 2022041590

Adresse : **4 CHEMIN D IRLANDE**

Commune : **59132 EPPE SAUVAGE**

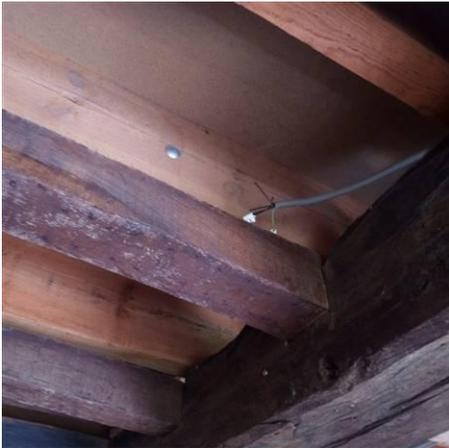
Photo PhEle001

Libellé de l'anomalie : B8.3 e Au moins un conducteur isolé n'est pas placé sur toute sa longueur dans un conduit, une goulotte ou une plinthe ou une huisserie, en matière isolante ou métallique, jusqu'à sa pénétration dans le matériel électrique qu'il alimente.
